## 5300 Turgi; Kraftwerk Schiffmühle Sanierung des Streichwehrs Erhöhung der Leitwand im Auslauf Turbine 3

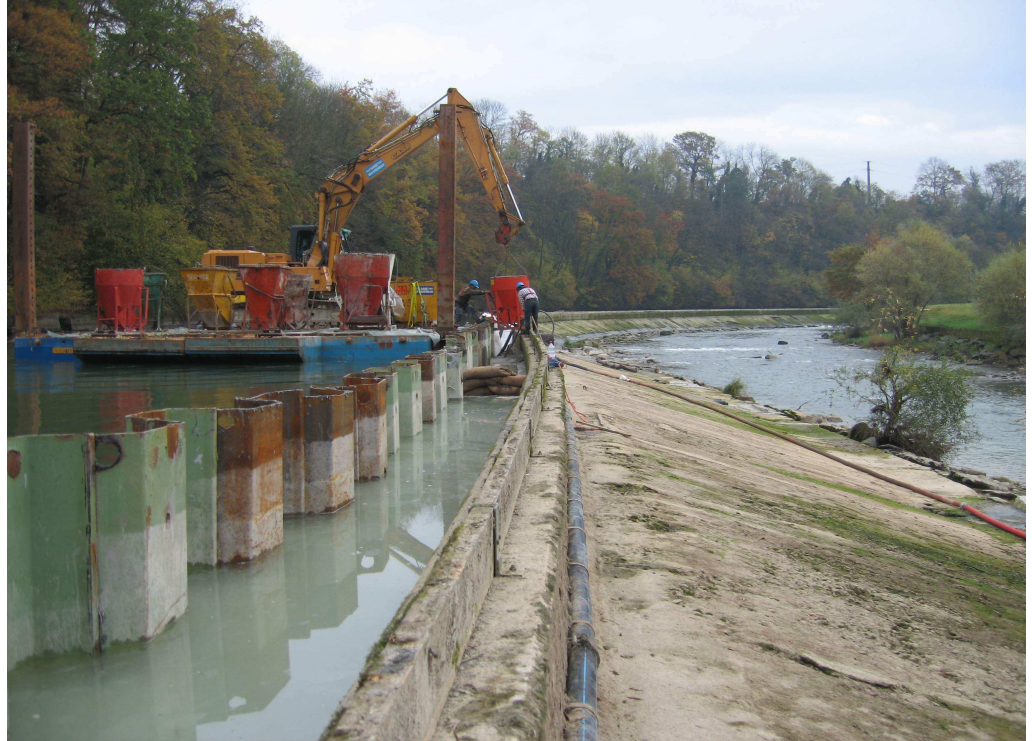
- Ausgeführte Arbeiten**
- Sanierung Wasserseite des Streichwehres mit Spundwand und Hinterbetonierung
  - Lokale Reparatur der luftseitigen Fussmauer
  - Blocksteinvorlage entlang wasserseitiger Mauer
  - Erhöhung bestehende Betonleitwand

- Referenzgründe**
- Spundwände ab Ponton gerammt und hinterbetoniert, in schwer rammbaren Boden
  - Wasserhaltung für Betonieren im Wasser ohne Absenkung des Wasserspiegels
  - Beihilfe durch Taucher
